復原工事前の本堂の姿

## 【本堂】

## 《文化財建造物の保存修理》

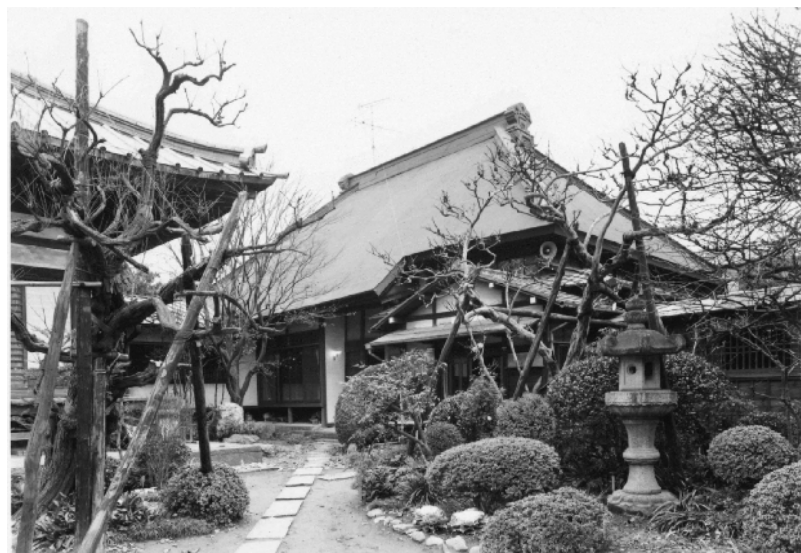
復原工事前の庫裏の姿
