長念寺平成大改修

本堂保存修理工事

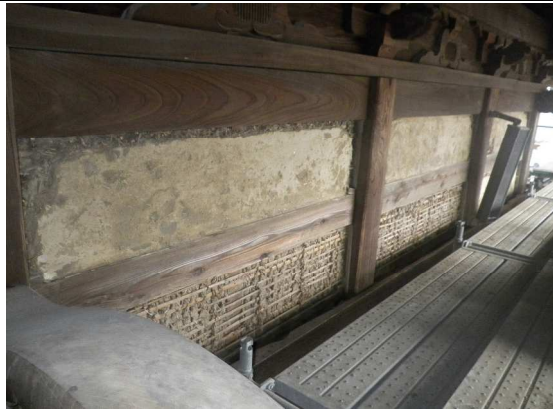
③-1 漆喰壁補修

漆喰壁面を直接触ったり、一部壊したりして、漆喰が浮いていないか調査します。写真は上の面が上塗が浮いており、下の面は下塗りからすべて浮いてしまっていました。現状を調査し、補修範囲を決定したり、補修計画を立案していきます。

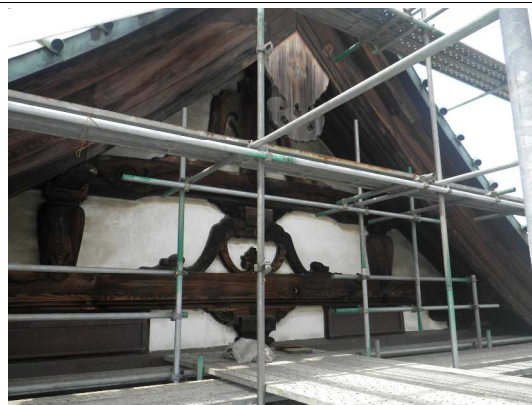
写真は妻壁です。鳥の糞でだいぶ汚れていましたが、水洗いできれいになりました。時とともに黒くなった木部は、建物の歴史であり、アク抜き等はずせず、あえて、黒さを残します。ちなみにもともと寄棟造であり、妻壁ができたのは、1959年の改修時。妻壁の木部と側周りの柱の表面は、やはり、だいぶ違いがあります。

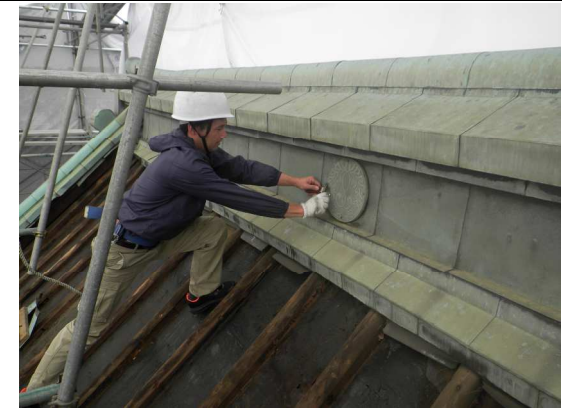
③-3 飾り金物補修

写真は箱棟紋章を外しているところです。傷つけないよう慎重に外しています。この飾り金物は、銅板製打出し金箔押仕上。補修は酸洗いで緑青を落とし、型直しをして、再度金箔押しします。ちなみに、箱棟紋章は真ん中、左右3つとも宗紋(下がり藤)、妻壁の中敷紋章は寺紋です。
