長念寺平成大改修 本堂保存修理工事

① 揚屋 → 耐圧盤

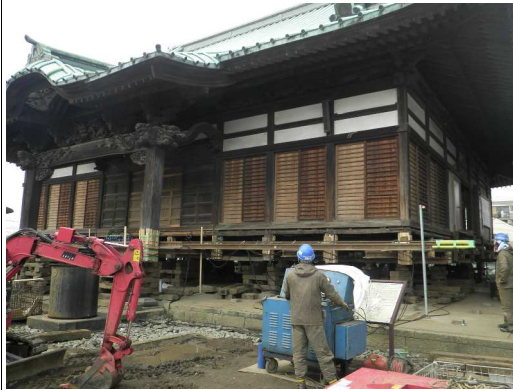
本堂を油圧ジャッキにて揚屋します。写真の青い機械は各所に配置した油圧ジャッキを一斉操作できるものです。建物の四方に人員を配置し、計画通り揚がっているか監視します。今回は2m揚げました。

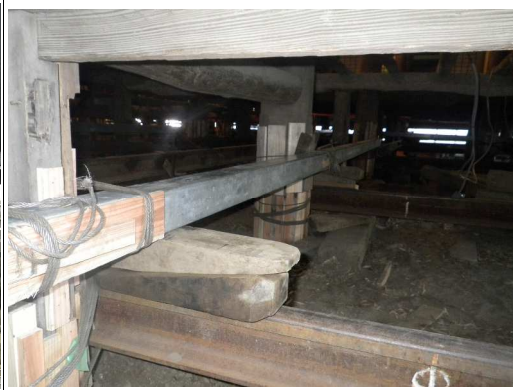
建物が倒壊しないよう床下で鋼材にて補強します。この鋼材の下に油圧ジャッキをセトし、徐々に揚げていきます。ちなみに本堂の重さは約260tでした。

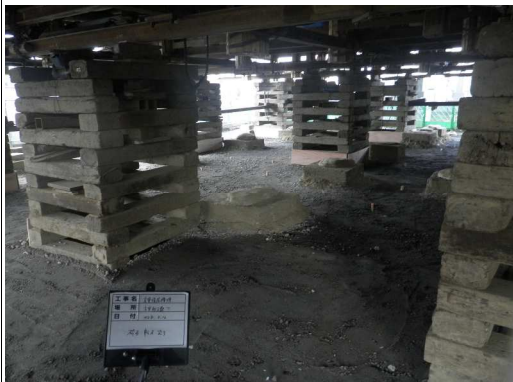
本堂の床下を40cm根切し、10cmの碎石を敷いています。土の搬出は小さいキャーダンプで行いました。写真の枕木の架台は全部で22カ所あり、本堂を支えています。既存の礎石にはラップコンがまいてあります。1959年の改修の際にも揚屋し、その時にラップコンを礎石にまいたと思われます。

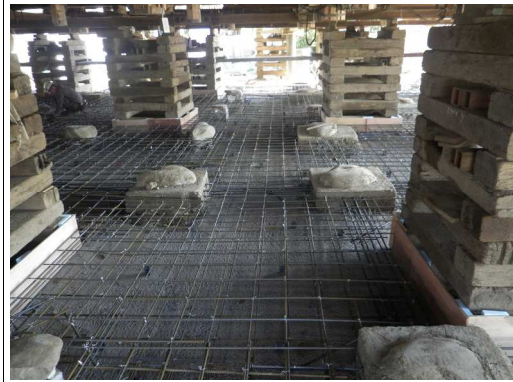
強固な地盤にするため、鉄筋を配筋し、25cmのコンクリートを打設しました。架台を設置している部分は本堂をジャッキダウンし、取り除いた後、コンクリートを打設します。使用したコンクリートは約150m³です。

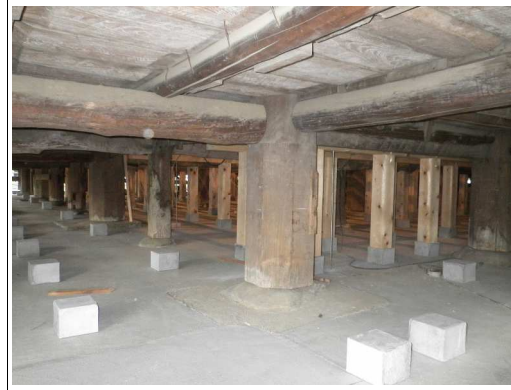
打設したコンクリートの上に東石を設置し、既存の大引に補強の束を立てています。また、新規で束、大引、根太も既存を残しながら入れていき、床を補強します。現状の束は≒1.8mごとに入っていますが、補強束は0.9mごとに入れます。

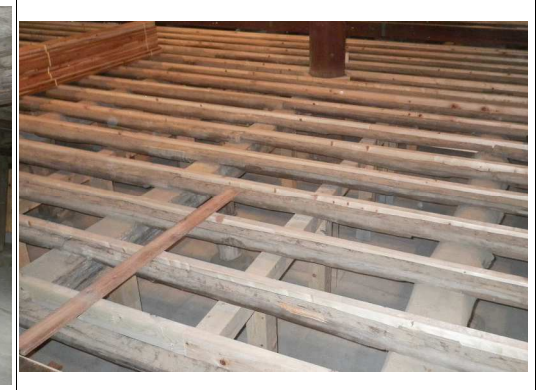
既存の根太の横に、補強の根太を入れています。根太の下にあり、根太と直交している材が大引です。既存の根太は床板の面のみ平らにし、側は丸太のまま使用しています。今回は床下に断熱材を敷き込むので、暑さ、寒さを緩和します。
