長念寺平成大改修 本堂保存修理工事

建物概要

工事概要

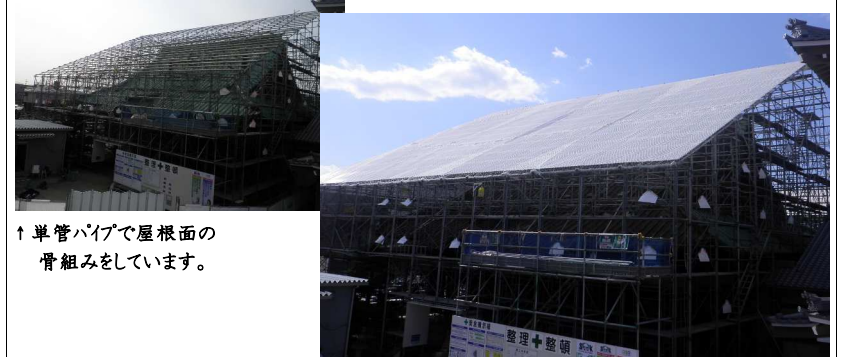
保存修理の為の仮設【素屋根】

↑単管パイプで屋根面の骨組みをしています。

↑屋根材を張り、建物をすっぽり覆います。

素屋根とは、工事中の建物を雨から保護するためのもので、完成したときには取り払う仮の屋根です。鉄骨のビームを横に流して屋根面に建地をつかない工法など様々な種類の素屋根があります。今回は廻りのスペースの条件から、パイプ骨組みでの工法を選定しています。
